沾益白水呈钢能源有限公司  
“5·13”一般煤塔坍塌事故

调  
查  
报  
告

曲靖市沾益区人民政府事故调查组

2024 年 7 月 11 日

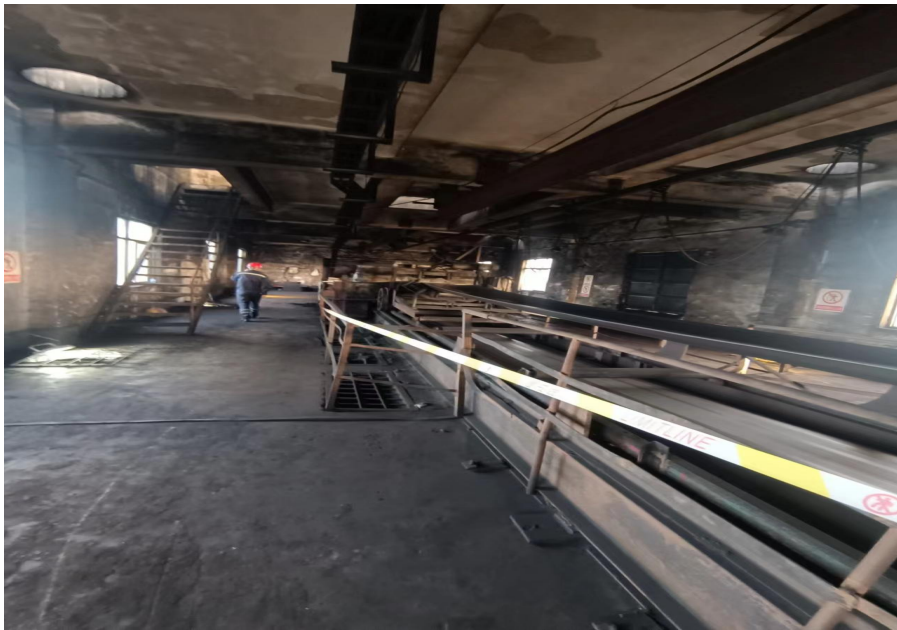
图一 炼焦车间煤塔顶部平台

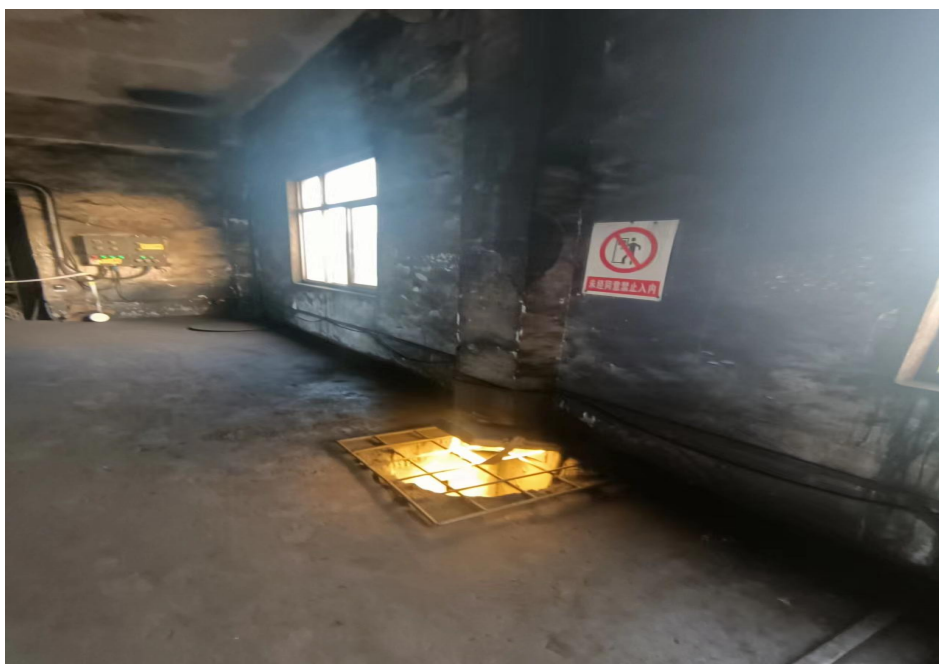
图二 煤塔顶部人孔

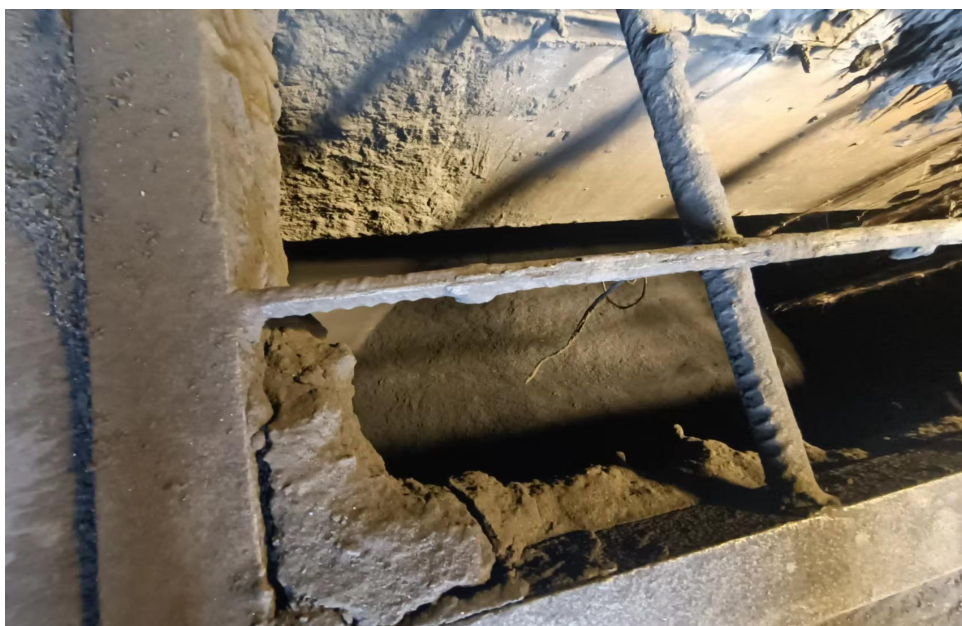
事故发生当日，车间主任带领一名员工由煤塔顶部人孔，进入煤塔内部清理积煤，遇难人员在 2#焦炉煤塔内部。

图三 事故调查时煤塔内部

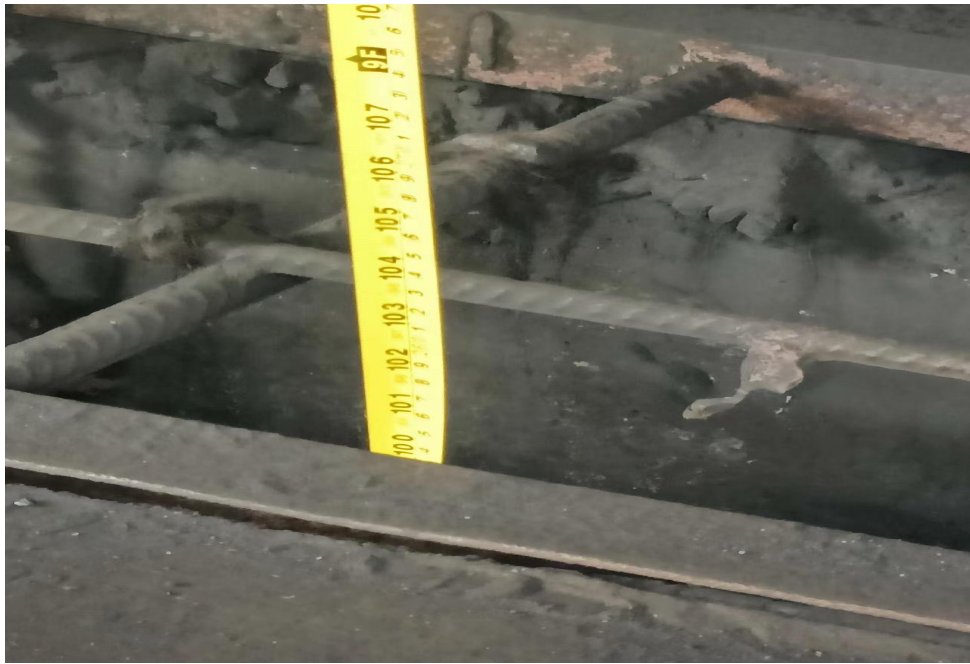
事故调查时，煤塔内部已经上煤，发生事故的煤仓，煤堆锥角点距离煤塔平台下料口 2.54 米。

图四 事故调查时煤塔内部煤表面至仓口距离
