# 沾益金龙曲靖市淳翔贸易有限公司“4·19” 一般其他伤害事故调查报告

2025年4月19日23时52分，曲靖市淳翔贸易有限公司A6区发生1起其他伤害事故，造成1人死亡，直接经济损失123.1898万元。

经调查认定，沾益金龙曲靖市淳翔贸易有限公司“4·19”其他伤害事故是一起因装载机在装车作业过程中未严格执行操作规

程，在使用铲斗装煤前未对现场情况确认的情况下，将现场取样人员连同煤一起装入货箱导致 1 人被煤掩埋窒息死亡的一般生产安全责任事故。

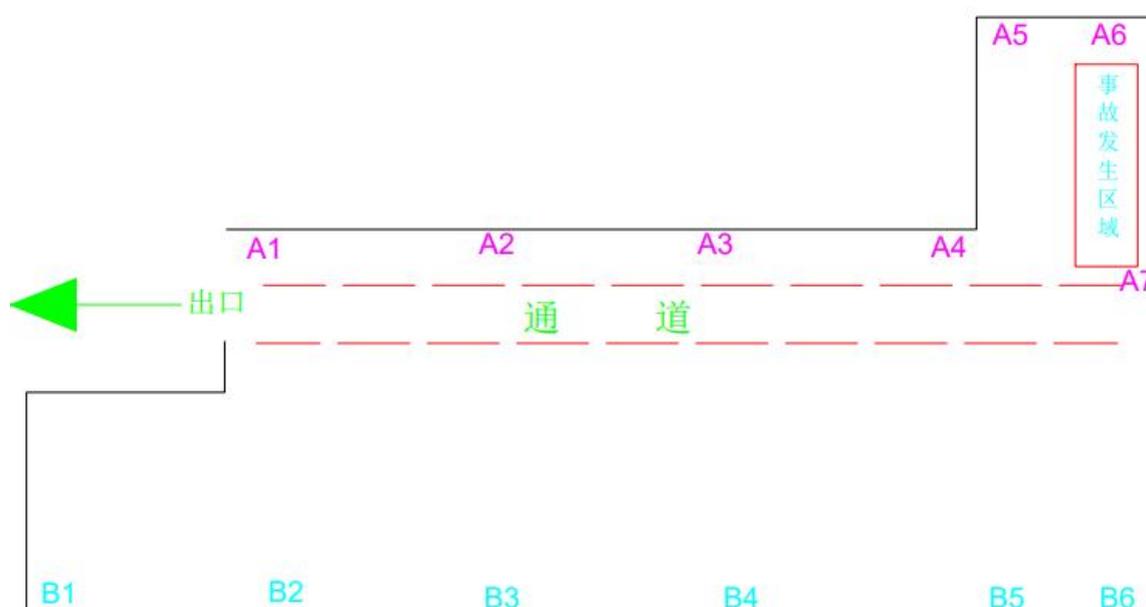
图 2 事故发生区域位置图

事故发生点位于 A 区堆煤大棚中的 A6 区，其中 A 区分为 A1 区、A2 区、A3 区、A4 区、A5 区、A6 区、A7 区等 7 个区。

A区主要为原煤储存区域，不涉及生产设备，该厂房内现场管理不规范，如部分线缆未按要求穿管敷设、部分煤堆放过高、防撞立柱被煤掩埋、部分通道被煤堵住、配煤平台边缘处未设置防车辆倾翻相关警示标识、部分视频监控损坏等。
